多年冻土区典型路堑边坡失稳病害的防治^{*}

赵相卿^{1**} 熊治文¹ 韩龙武² 杨永鹏²

Control of Destabilization Disaster of Typical Cutting Slope in Permafrost Region

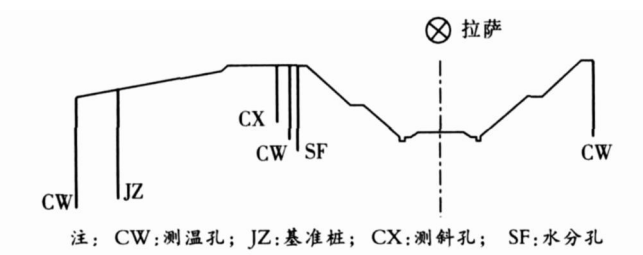
图 1 K 1 115 断面布置示意图

该路段为路堑, 两级护坡, 一级为混凝土喷网支护, 并设有泄水孔, 由于冻胀作用护坡鼓包、破坏严重, 特别是左侧路堑的坡脚; 坡顶和一级护坡平台也有裂缝, 二级为人工换填粗颗粒土护坡。

根据地质资料和现场调查的病害情况来看,本段含冰量并不高,但是在一侧发生了很严重的喷混路堑边坡鼓胀现象,究其原因可以断定路堑边坡变形比较明显的一侧汇水面积比较大,暖季冻结层上水聚集在坡脚的比较多,由于上下两层都是泥岩渗水性能较差,在 6~6.6 m 这层全风化粉砂岩中聚集,寒季形成裂隙冰,寒季则冻胀比较严重。因此造成沿此层岩层的纵向裂缝和鼓胀比较明显;并且由于融化上限的风化的粉砂岩在暖季随着水流方向容易被水冲刷流失的特性和裂隙冰的融化,这一点在 K1115+680 断面喷射混凝土护坡和未防护护坡交接处看的很清楚,该层粉砂岩以下坡面已经被染成了灰绿色;致使其上层土层产生了一定的下沉量,导致一级边坡平台和堑顶开裂,形成纵向裂缝。

根据保护以上分析本文提出以下措施:
4.1 在 K 1 115路堑, 可以考虑在堑坡一级平台上铺上一层碎石护坡来提高融化上限, 并清掉喷射混凝土护坡鼓包掉块, 重做坏掉的坡面, 并沿坡面破坏带土层位置重做泄水孔和疏通断面原有泄水孔, 重点排出该层融化水。以此保证路堑边坡稳定性。
4.2 在 K 1 128路堑, 可以考虑在堑顶热棒下增设保温板, 和挡水埝加宽加高并外移, 来提高冻土上限, 将水分阻滞在路堑范围外, 另外还可增厚堑顶换填土层来提高人为上限以保护厚层地下冰。

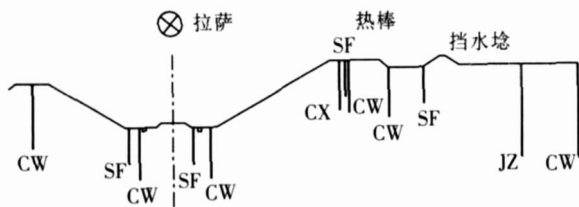
图 2 K1128断面布置示意图

右侧堑顶约 2 km 外为一坡度较陡、高约 100 多 m 的南北走向的高山。路堑所位于的越岭地段,坡顶较平坦,植被覆盖率较好,约为 70%~80%。路堑两侧堑坡均为骨架护坡,右侧堑坡坡长最长约为 16 m,左侧堑坡坡长最长约 14 m。在堑底, K1127+900~K1128+000 段,路肩两侧各设一排热棒,热棒间间距约 3.0 m;在 K1128+000~K1128+230 段,堑底未设热棒。而在 K1127+900~K1128+230 整段路堑的右侧堑顶上设有一排热棒,间距 4.0 m。并设有挡水墙和排水沟。右侧堑顶有好几条融沉裂缝,且骨架护坡脚处有骨架鼓起的现象。

该地段属于厚层地下冰地段,其中 3.5~3.9 m 体积含冰量 40%~50%,厚层状或网状构造;4.0~4.5 m 体积含冰量 30%~40%,厚层状或网状构造;4.5~7.0 m 体积含冰量 80%~90%,厚层冰状构造;7.0~8.1 m 体积含冰量 80%左右,厚层状构造,全风

化的泥岩土颗粒及少量未风化的泥岩块镶嵌或悬浮于厚层冰层中。堑坡坡面、坡顶和堑底都进行了粗颗粒土换填,另外整段路堑右侧堑顶还增加了一排热棒,间距 4.0 m。并设有挡水墙和排水沟。这么强的措施下右侧堑顶仍出现了多条裂缝,如不及时修补,则会引起雨水入渗融化厚层地下冰等情况,不利于路堑边坡稳定。需要强调的是此处路堑也是路堑边坡高的一侧问题较多,并且它还是阳面,根据地形地貌可知由此边坡右侧汇水面积比较大,再加上路堑的开挖引起的人为上限的变化和水力梯度的改变,使得暖季冻结层上水在堑坡坡脚聚集,甚至在堑坡坡底进行挖探取样时,在土工布上下均发现了饱和水土层。这主要是因为厚层地下冰的融化和冻结层上水沿上限状态面下流入造成。

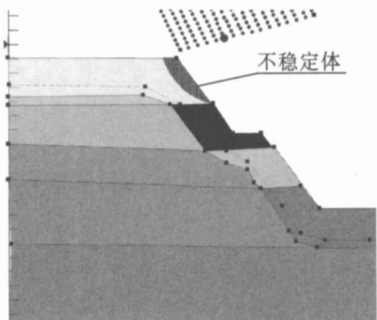
图 3 K 1 115+630断面边坡稳定性分析云图

K 1 115+630 断面稳定性分析主要参数如下:
(1)方法: Janbu法; (2)安全系数: 1.43; (3)总体积: 4.4064 (4)总质量: 88.127; (5)抗滑力: 57.632 (6)滑动力: 40.293

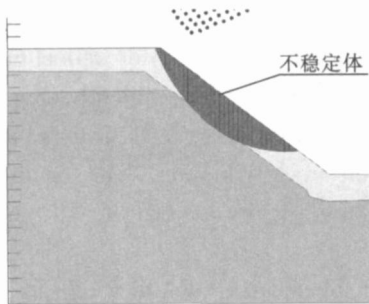
图 4 K 1 128+020断面边坡稳定性分析云图

K 1 128+020 断面稳定性分析主要参数如下:
(1)方法: Bishop法; (2)安全系数: 1.15 (3)总体积: 30.55 (4)总质量: 610.99 (5)抗滑力矩: 27477 (6)滑动力矩 3958.2
