长野市地附山滑坡的发生经过 和变化记录

日本信州大学教授 工学博士 川上浩

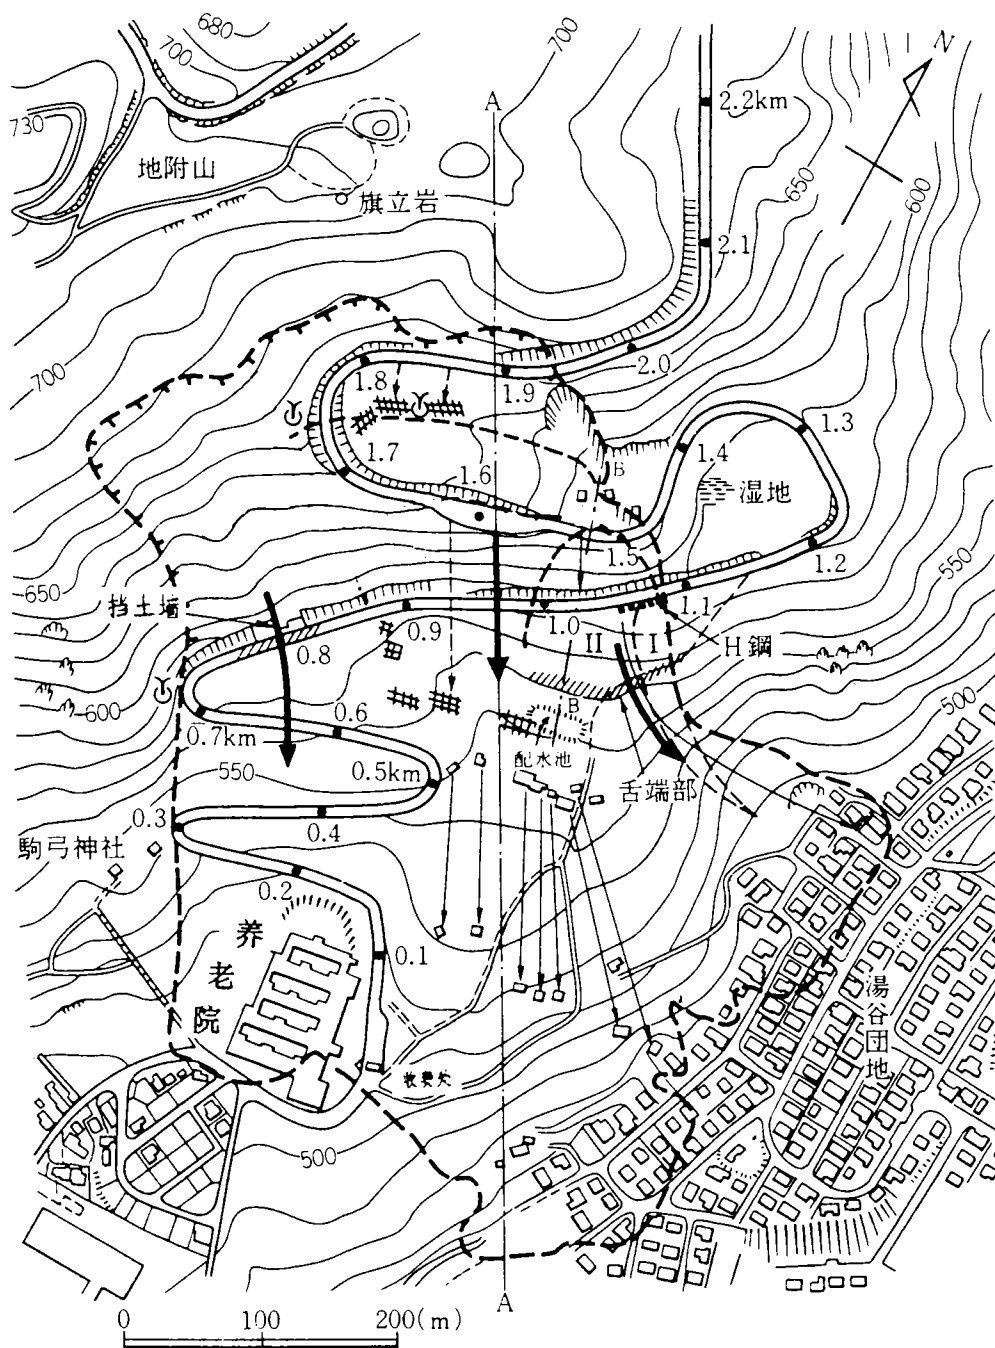
图1 滑坡区平面图

这次滑坡发生在数万年前的古滑坡迹地上。在这里利用经较缓的山坡,1964年修建了通过户隐的户隐收费公路,1981年3月的融雪期时,这条道路发生了龟裂、差段、砌石龟裂等滑坡最初的前兆,此后1983年9月、1984年4月、1984年7月等的降雨期及融雪期中,其变态有所扩大。从1985年的6月末到7月约有500mm的梅雨,滑坡活跃起来了,7月12日因公路有大差段而交通中断,图—1表示滑坡区的平面图。(照片—1)表示滑坡的概况。以下介绍滑坡变态明显的地点,顺着照片来看滑坡的变态。

滑坡地区大崩塌后的北端落崖及东部边缘的情况,从远处看滑落崖,可以见到幸免崩落的电设转播塔,还可以看到这个滑落崖下崩落的道路的原状。大崩塌前设置的“这里有段差”牌,标志反而原封不动的保留下来。从滑坡区中央部以上崩落的土砂,一部分在山侧小滑落形成的完整段差,这断错接近东西方向。还有,图—1 的平面图,用细箭头表示滑坡区上建筑物的移动状况,各滑坡区的移动方向用粗箭头表示,由此,可以认为滑坡的主要方向是 A—A 线的方向。

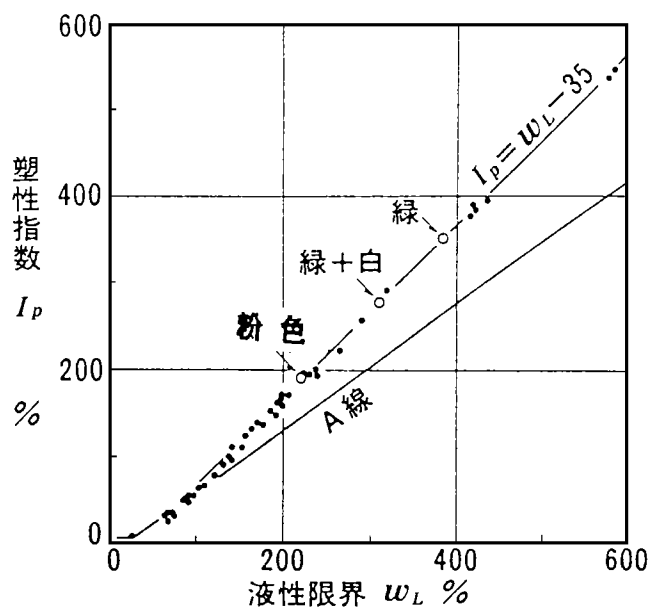
图 5 裙花凝灰岩的塑性图

这种含有多量蒙特石(A)的粘土富有粘土性,且吸水性、保水性、膨胀性显著。在(图—5)的塑性图上可以看到这个性质的一端比表示普遍土的A线高一段,在滑坡区内的采取的试料中,液性限界为580%的情况也是有的,这可以看出蒙特石特性。试料土的细粒部分中可根据蒙特石含量来决定液性限界的值。

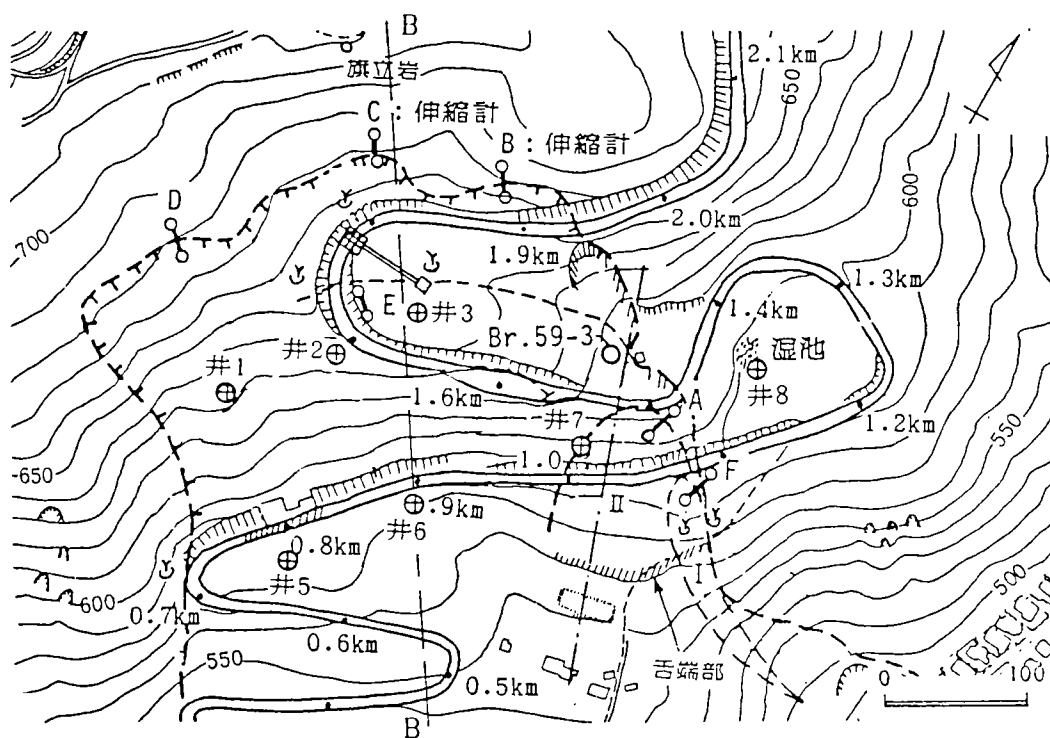
图 6 涌水地点和伸缩计的配置

大崩塌前的滑坡区,从滑坡的上部到东部边缘有数处涌水和湿地存在,其涌水点如图—6 所示。特别是最上针形曲线内的涌水几乎是终年不停,1982 年设置了地表排水沟,这地点的钻孔中,在地表下 8m 以下见以 7m 厚的腐蚀土层,这可以推测到存在着集水的谷地。还有,处在这块沼泽出口东缘钻孔 59—3,如图—7 所示,1984 年 7 月因降雨而地下水位从—30m 上升了 14m,1985 年 6 月上升 23m,这时伸缩器 A 也移动了,由此可见,这个地点的地基内存在着降雨后受压的地下水。

伸缩计的配置状况如图—6 所示,六个伸缩计(A~F)的记录如图—9 所示,伸缩计 A 从 1984 年 6 月开始观测,到 1985 年 6 月为止的观测记录见图—7,由图可见,在 1984 年 7 月约有 100mm 移动量,1985 年 3、4 月融雪期有 110mm 的移动量,6 月 24 日开始移动量急增。

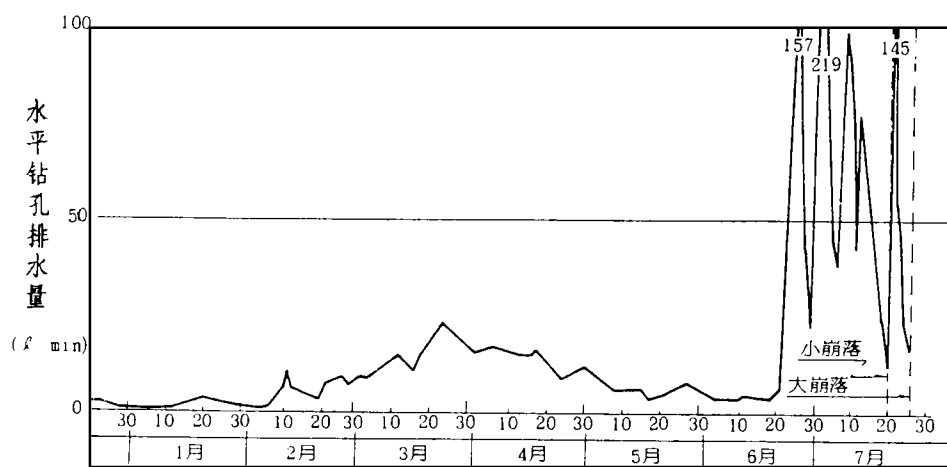
图 8 涌水量的变化

还有,在标高 600m 附近的第二发针形曲线湿地处,也存在着虽然量不大但连续不断的涌水。还有,1984 年末作为对策的一环,从Ⅱ区中央起总长达到 310m 的范围内设置了 4 个水平钻孔,如图—8 所示,这些钻孔在融雪期和降雨后排水量不断增加,特别是从 1985 年 6 月后,最大排水量达到 200t/分。

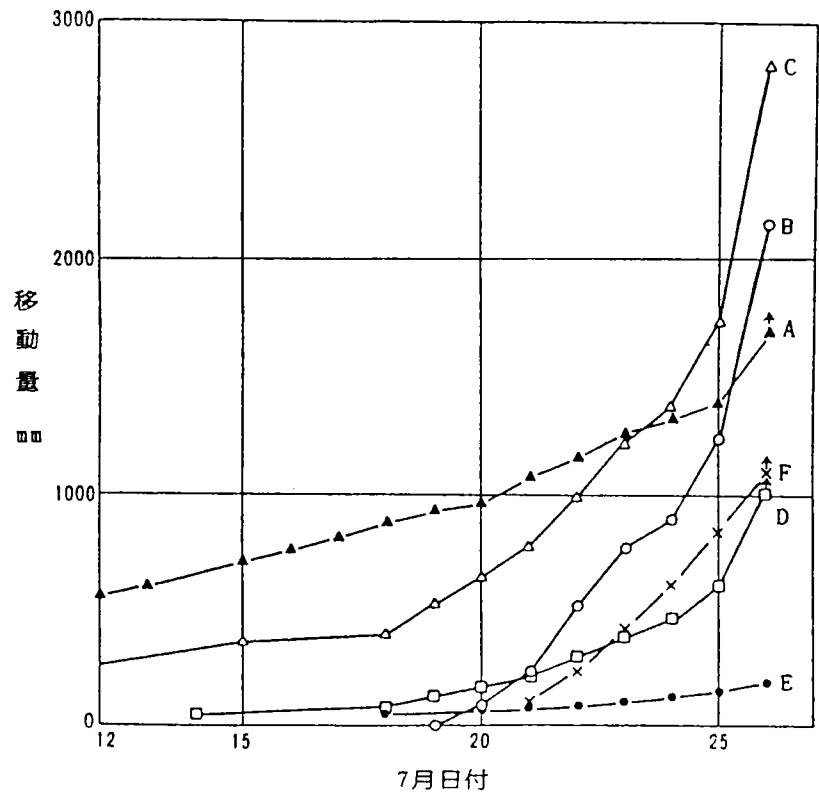
图 9 伸缩计移动量(箭头是以上的意思)

图—9 为在上部滑坡落崖安装的 B、C、D 伸缩计,从 7 月 18 日开始,移动量急增,而且,不论是哪个伸缩计都在 25 日~26 日移动量急增,使伸缩计 A、D、F 成为不能观测,到 25 日为止的观测记录,按斋藤的 3 次徐变理论应用于崩塌预测也得不到好的结果。

7月25日开始,滑坡的移动急增的情况从图—9可以见出,因此25日夜开始采取了彻夜警戒的措施,伸缩计F和H钢交错处进行观测,根据这些记录资料,可见到25日夜开始进入3次徐变领域,斋藤按徐变曲线预测塌时刻,使用了接近预测和精密预测2个方法。

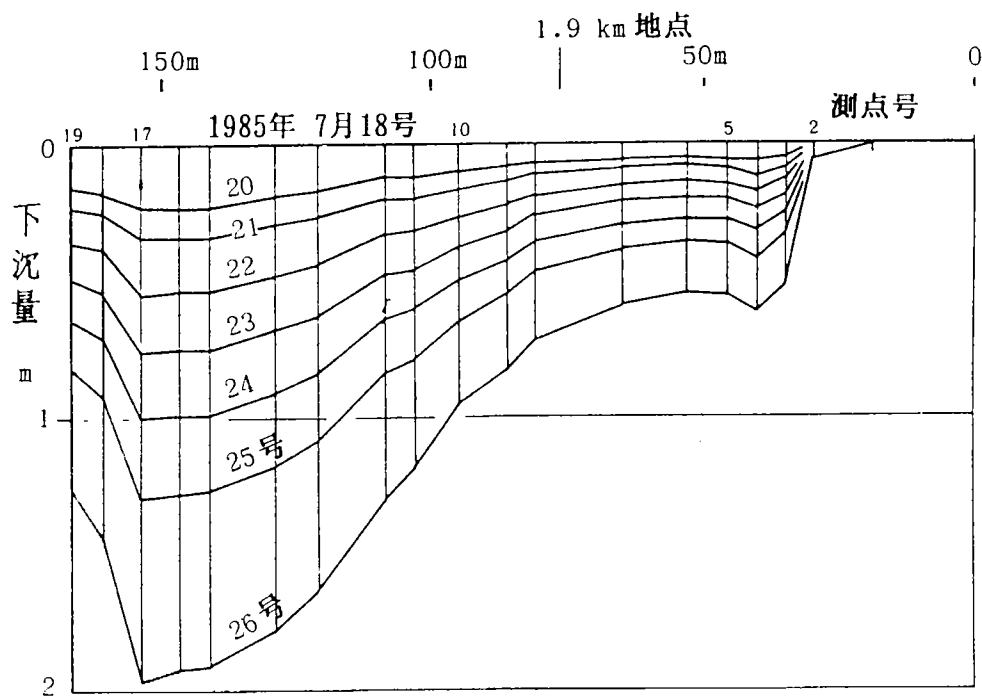
图 10 1.8km~1.9km 附近的路面下沉

1.8km~1.9km 区间的道路下沉显著,7 月 18 日开始对路面下沉进行观测,其观测结

果如图—10、11所示,图—10表示沿道路延长方向的下沉经过,表示了其中最大下沉量处1.8+20m下沉的时间经过。同样,在滑落崖附近处下沉量日益加快,18日~26日8天中,下沉量达到2m。
