# 自然灾害与人为失误引起的工程事故及其分析<sup>\*</sup>

**摘要:**研究目的:印度尼西亚处在环太平洋地震带中,是一个多地震的国家,地震与人为失误常常造成该国人员伤亡、财产损失和环境恶化。尽管地震是无法避免的,而人为失误却是可以预防的。本文研究近十年来印度尼西亚较大的自然灾害和重大的人为工程失误,并对工程事故进行细致的失效分析,为改进安全标准从而使结构能有效地经受住未来可能遭受的灾难提供参考。

## Analysis of Engineering Accidents Induced by Natural Disasters and Human Errors

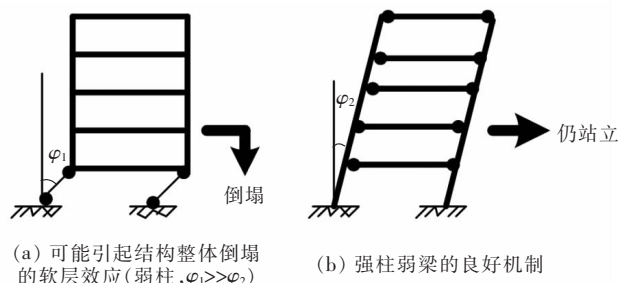
图4 框架结构倒塌机制

许多其他类型的建筑(多数是商店房屋和一些政府建筑)显示出了软层效应(图4)。在此效应中,破坏是在地震时逐渐产生的,并导致一、二层楼的“消失”。

在倒塌的建筑中也发现了一些明显的结构缺陷。如在破坏的梁柱节点中观察到混凝土材料中的缺点和不易产生足够塑性变形的构造细节(如混凝土柱中箍

筋不足,以及细节处理不当或没有箍筋),有些混凝土构件的抗弯和抗剪钢筋的配筋量严重不足,尤其是底层柱,因此在地震时不能抵抗基底的剪力。

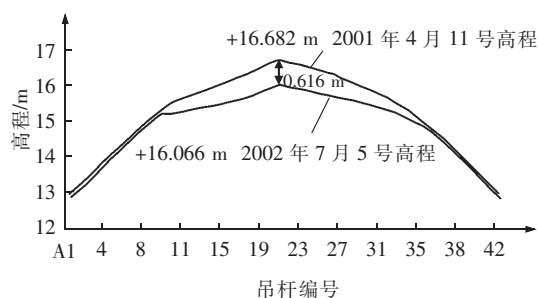
图5 桥面变形

该桥运营的第一年,在登加龙侧的主缆锚碇区发现 9 cm 的水平位移和 5 cm 的沉降,造成桥梁中部的桥面板产生相对于原始成桥位置的向下位移 61.6 cm(图 5)。另外,塔顶也产生了水平位移,尤其是登加龙侧的 1 号塔向主跨内移动了 13.2 cm(2003 年 3 月 6 日记录,图 6)。

发现桥面的大量变形之后,当地的桥梁管理局决定对该桥进行维修。小规模维修自 2007 年开始,替换了膨胀接缝,在登加龙侧的锚碇区用填沙增设配重。然而,这些措施未能解决桥面板下挠的问题。

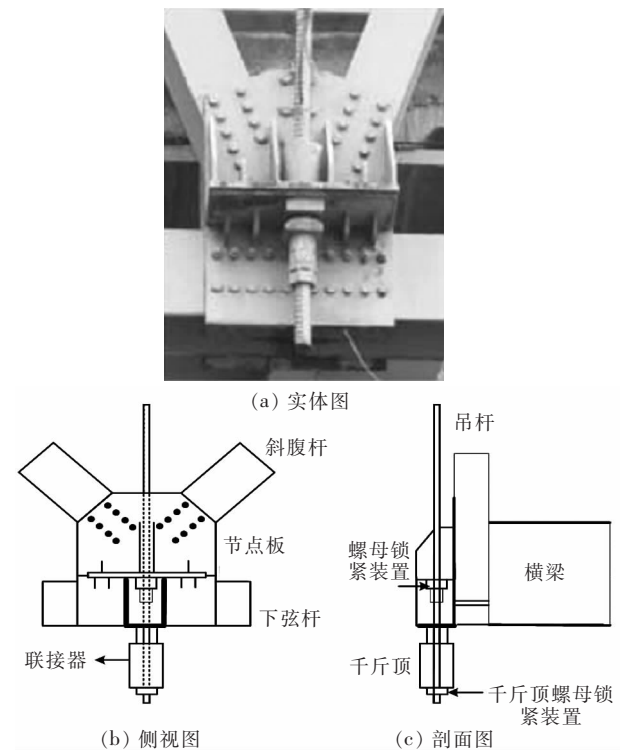
图 7 用于顶升中间吊杆的顶升方法

用中空的液压千斤顶系统顶起桥面。然而,在顶升之前,完整的脚手架和应进行的一系列分析工作并没有准备好,且在桥梁的维修准备阶段,该桥仍开放运营。

图 7 为提升中间吊杆(M13)的提升方法。第一步的目标是将南侧桥面提升 15 cm(仅在一侧实施)。

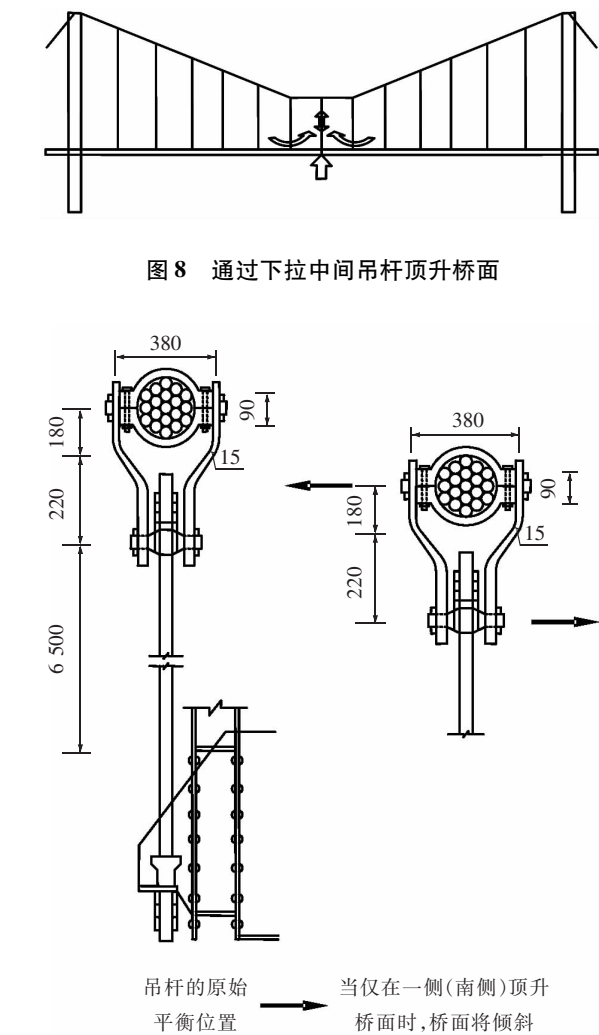
图 9 由于不平衡顶升而作用在索夹上的扭力(单位:mm)

当施工人员用千斤顶缩短中间吊杆来努力提升桥面时(图 8),将从邻近的吊杆向中间吊杆传递力,使得中间吊杆中的拉力大幅度地上升;另外,由于桥面的不

对称顶升,还会因为扭转而在(将吊杆连接到主缆的)索夹上产生力(图 9)。

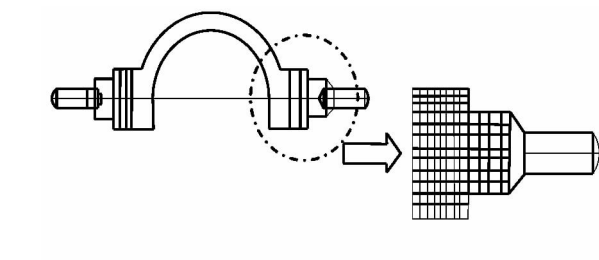
由于应力集中效应,作用在索夹过渡区(包括销连接接头)的剪力可以增大到吊杆拉力的 1.5 ~ 2 倍(图 10)。

经分析认为,将中心吊杆连接到固定在索上的索

夹的销接接头是最重要的部件,该部件在不断增加的吊杆力和应力集中的综合影响下失效。由于使用了铸铁材料,中心吊杆接头的破坏是突然发生的。第一根杆的破坏产生了额外的冲击力作用在相邻的吊杆上,所以紧接着就发生了相邻杆的连接的破坏。重复这种多米诺效应,其余所有吊杆的连接都渐次而快速地断裂,直至全桥在 30 s 内倒塌。

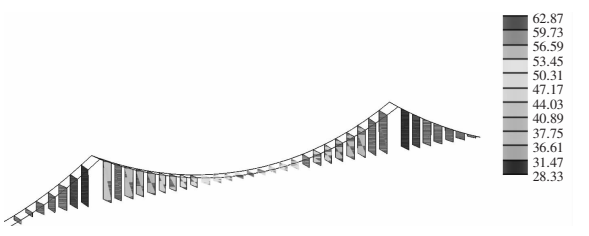
图 12 恒载与移动交通荷载作用下吊杆内力(单位:t)

应桥梁管理局邀请,我们用 Midas Civil 2011 对桥梁结构进行了验证性分析,并对维修阶段的桥梁建立了模型(图 11)。分析结果如图 12、图 13 所示。结果表明,在恒载与车辆活载作用下,桥梁结构是安全的;对吊杆及其连接,安全系数  $F_s \geq 2.5$ 。

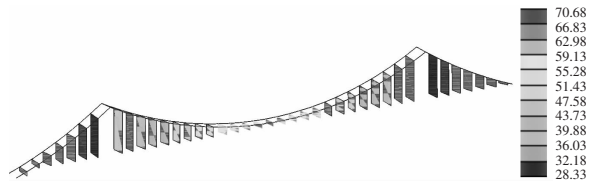
图 15 顶升桥面 1.1 cm 时吊杆应力

图 15 和图 16 为桥面向上顶升 1.1 cm 时各吊杆中的力,这时中间吊杆(M13)向下拉了 15 cm。结果表明在顶升过程中(只在一侧顶升)中间吊杆的拉力有了大幅度的增加,而相邻的吊杆中拉力则明显下降。

由表 1 可以看出,若桥面顶升了 2.5 cm,中间吊杆的拉力理论上将增加到 103 t,考虑到吊杆夹应力转换区的应力集中,剪力将达到大于 154 t 的极大值(超过吊杆销接系统的材料极限强度),导致连接的突然破坏,继而引起后续所有的吊杆连接系统一个接一个的失效。
