# 美国铁路激光熔凝钢轨的在线试验<sup>\*</sup>

张准胜<sup>\*\*</sup>

**摘要:** 研究目的: 我国重载货运线路年运量目前已接近 5 亿吨, 利用激光表面工程技术来改善轮轨关系, 延长钢轨大修周期, 已成为一个迫切的任务。当今我国该领域在实验室和现场研究应用较多的是激光相变硬化技术、激光熔覆技术, 轮轨表面激光熔凝技术的研究应用在国内还鲜有资料。本文详细介绍美国联邦铁路局研究发展处 2007 年 5 月公布的激光熔凝钢轨的环线铁路试验及事后分析研究报告, 以供国内研究者参考和借鉴。

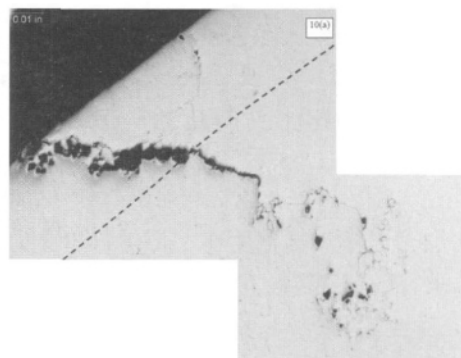
图 1、图 2、图 3 为下道试件的激光熔凝区的抛光显微结构。下道试件激光熔凝区轨距边观察到的裂纹数量、位置、严重性是大大地增加。图 1 表明结束在熔凝区和基体材料界面之间的裂纹和一个进入基体材料中分叉的裂纹。图 2 表明下道试件熔凝区的一个裂纹,这个裂纹产生可能源于重载列车作用下激光熔凝表面的剥落。图 3 表明一条裂纹横穿二条激光熔凝搭接带,在两端裂纹分叉成网状(箭头所示界面),这是一个由激光熔凝处理制造的可能的残余应力的好例子,激光熔凝处理创造了对裂纹高度敏感的区域。上面提到残余应力促进对裂纹形成的敏感性,特别是开裂在轨距角激光熔凝区和基体材料之间的界面上,加速了剥落的发展。

图 1 裂纹进入钢轨基体分叉

下道的原因是沿着轨距角熔凝区发展的众多剥落,而对照轨没有。剥落产生的原因是源于激光处理过程中引起的裂纹在疲劳条件下的不断生长。此外,激光熔凝加工轻微改变了轨头轮廓,粗糙度和突起的小疙瘩引起更频繁、更高的接触应力,加速了裂纹的长大和扩展,甚至向下进入钢轨基体进而导致剥落和激光熔凝钢轨的迅速失效。

上述分析不是要废除激光熔凝钢轨而是鼓励对激光熔凝技术优化。一个优化的技术可理想地将钢轨面激光加热到奥氏体温度,避免过热到半固体或液体,可保持钢轨表面的完整,最小化或消除裂纹和残余应力。这样处理的区域显微组织将是贝氏体、马氏体或其组合,同时形成一个光滑的硬壳。鉴于现场裂纹检查是困难的,针对激光熔凝的裂纹检查必须在工厂解决。

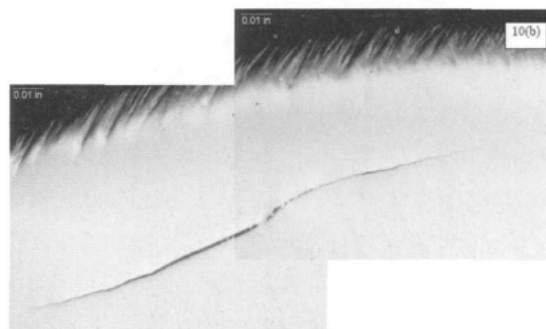
图 2 沿激光熔凝区的裂纹

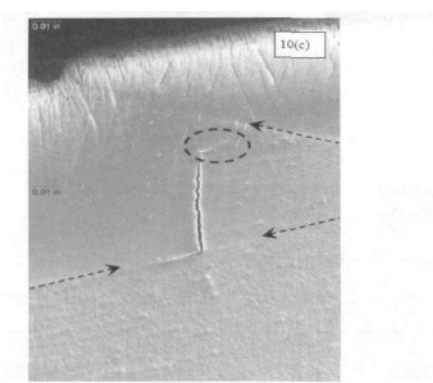
图 3 裂纹横穿搭接区分叉

钢轨的相是与其耐磨等特性一样的重要。激光熔凝引起珠光体相转变到 900 ℃ 以上的奥氏体区域,甚至温度大于 1 200 ℃,呈半固体和液体;迅速冷却时碳原子来不及扩散,奥氏体转变成比珠光体硬的马氏体,这种无扩散机制形成的相是由大量原子协同剪切完成的。这个过程绝对创造了残余应力,在两条激光熔凝搭接带中的残余应力将拉伸或压缩,结果导致对裂纹的形成和传播极其敏感的区域。

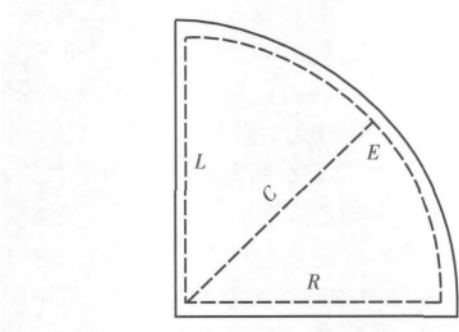
图 4

R、C、E 线表示测点的位置。显微硬度测量结果汇总在表 2 中。钢轨基材显微硬度平均( 414.1 ±27.2) HV 激

光熔凝轨距角区显微硬度平均( 881.75 ±92.12) HV。激光熔凝轨距角区高的标准偏差主要是由非晶和马氏体组成的激光熔凝区整体性和均匀性缺乏的结果产生的。
