渝湘高速公路某顺层滑坡渐进 破坏机理及防治措施研究^{*}

吴 坤^{**}

Study on Progressive Destroy Mechanism and Protection Methods for Bedding Plane Landslide

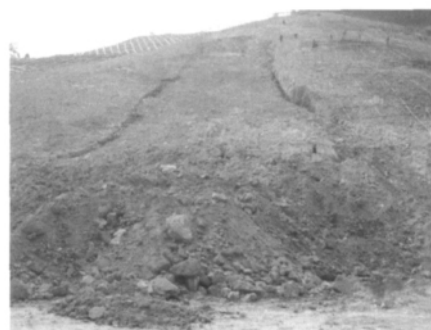
(a) 前段破坏

该顺层路堑在开挖过程中呈现前段先拉裂破坏,后段逐步破坏的渐进性破坏特点。首先破坏的前段滑体长 48 m,宽 20 ~ 30 m,厚 10 m 左右,整体呈条形,下部较宽。其滑带为灰黑色泥岩夹层,现场调查有明显的擦痕等变形迹象,滑体两侧受近垂直节理控制,破坏范围较规则如图 3(a) 所示。前段坡体破坏过程中,后段坡体未同时滑动,仅在坡顶产生少量后缘拉裂缝,待前段坡体产生破坏后,经数场强降雨作用,后段坡体开始滑移错动,整体滑移范围距坡体前缘 150 m 左右如图 3(b) 所示。
