路堑边坡滑坡成因机制浅析及防治对策^{*}

摘要:研究目的:针对云桂铁路大菠萝黑路堑边坡滑坡,在现场地质调绘、钻探、物探及工程测试等综合勘探的基础上,从工程地质环境、采空区影响、降水及施工影响等几方面对该滑坡的成因机制进行分析研究,并提出防治对策,为类似工程提供借鉴。

大菠萝黑路堑边坡滑坡处于云桂铁路里程 DK 669+950~DK 670+020 段,以深挖方的路堑形式通过,路堑中心最大开挖深度 16.5 m,路堑右侧最大挖方边坡高度约 32 m。此路堑高边坡采用二级边坡的开挖方式,并设置两排抗滑桩对其进行加固处置。

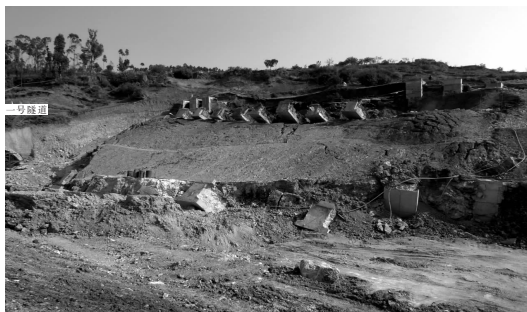
图 1 大菠萝黑边坡滑坡

2013 年 4 月 4 日下午 14:30 左右,路堑段高边坡右侧一级边坡发生开裂,14:50 边坡开始大面积滑移,至 17:30 左右该高边坡滑移面进一步扩大,随后高边坡变形继续发展,直至 4 月 6 日高边坡才基本稳定;路堑边坡变形稳定后,其后缘形成高 4~5.5 m 的陡坎,前缘从路堑底面剪出形成反翘,如图 1 所示。

42 m。表层已按原设计 1:1.5 或 1:1.75 刷坡。滑坡基本稳定以后,形成典型的“圈椅状”滑坡地貌,后缘形成 4~5.5 m 的陡坎,坡度 $60^{\circ}\sim 75^{\circ}$,壁面较光滑,擦痕明显;前缘已将原线路右侧 12 m 的抗滑桩最远推移至线路左中线,并将底部岩土体挤出形成 3 m 高土堆(即反翘现象)。滑坡体后缘弧形拉张裂缝发育,两侧可见羽状裂缝。

一是,云桂铁路 DK 669 + 940 ~ DK 670 + 020 段路堑工程右侧边坡滑坡已经形成,可对滑坡上部主滑段进行清方减载。滑坡体应加强地表水及地下水的疏排。施工中须避免随意堆放建筑物,注意水的排放,避免人为原因造成滑坡的复活。

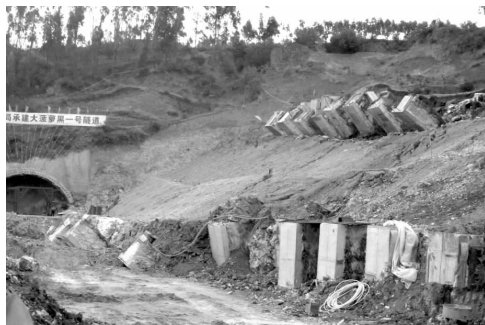
图 3 一、二级边坡倾倒变形桩实物图

段路堑边坡于 2013 年 4 月 4 日下午 14:30 左右一级边坡开始发现裂纹,到 14:50 边坡开始大面积滑移,同时一级边坡处 23[#]~31[#]抗滑桩及二级边坡处 40[#]~47[#]抗滑桩发生倾斜(如图 3 所示),至 17:30 左右滑移面进一步扩大,侧向目测边坡水平滑移约 3 m,二级边坡处 41[#]~47[#]抗滑桩、一级边坡处 24[#]~26[#]、29[#]~32[#]抗滑桩与垂直向倾斜 30°~45°,27[#]、28[#]桩发生平移约 3 m,该段中部路堑底部隆起;变形一直持续至 4 月 5 日 12:00 左右才逐渐减缓,至 4 月 6 日 8:00,变形才逐渐停止,变形边坡基本趋于稳定。变形稳定后,经测量,一、二级边坡防护桩倾倒变形桩桩顶距原来平面位置近平移了 10 m,如图 4 所示。

路堑边坡滑坡发生后,通过对滑坡体前缘的回填反压处理,使得滑坡处于暂时稳定阶段;滑坡已经形成,前缘将原线路右侧 12 m 一级边坡处的 23[#] ~ 32[#] 抗滑桩推移并往线路方向倾覆或平移,其中 28[#]、29[#] 桩往线路方向平移约 9 m 并基本保持直立,表明桩体被剪断,滑体剪出体往线路左侧平移并爬高至左侧边坡,形成 3 m 高的土堆,呈现反翘现象,由此分析认为,路堑左侧边坡起到了阻滑的作用。若不采取整治措施,开挖后必将引起滑坡再次复活而影响其他工程。
