# 自然灾害与人为失误引起的工程事故及其分析<sup>\*</sup>

**摘要:**研究目的:印度尼西亚处在环太平洋地震带中,是一个多地震的国家,地震与人为失误常常造成该国人员伤亡、财产损失和环境恶化。尽管地震是无法避免的,而人为失误却是可以预防的。本文研究近十年来印度尼西亚较大的自然灾害和重大的人为工程失误,并对工程事故进行细致的失效分析,为改进安全标准从而使结构能有效地经受住未来可能遭受的灾难提供参考。

## Analysis of Engineering Accidents Induced by Natural Disasters and Human Errors

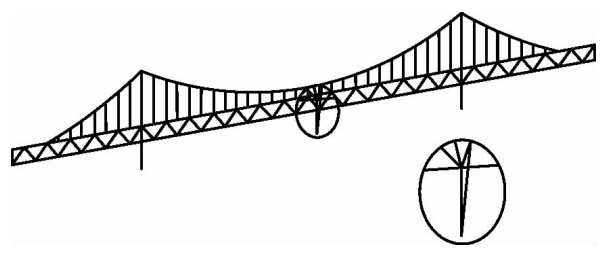
图 14 顶升模型中特殊节点的杆单元

接着,通过构造一种具有特殊节点的杆单元(图 14,这种单元容许桥面向上移动、吊杆向下移动从而产生相对位移)来增加一个连接单元<sup>[4]</sup>,用以模拟桥面的顶升和吊杆长度的缩短。

由表 1 可以看出,若桥面顶升了 2.5 cm,中间吊杆的拉力理论上将增加到 103 t,考虑到吊杆夹应力转换区的应力集中,剪力将达到大于 154 t 的极大值(超过吊杆销接系统的材料极限强度),导致连接的突然破坏,继而引起后续所有的吊杆连接系统一个接一个的失效。
